## Проверочный расчет

прочности фундамента под печь с теплоизолирующим слоем плиты из пеностекла толщиной 60мм, выполненный ООО "Институт "Роспроект" (660049, г. Красноярск, ул. Парижской Коммуны, 33, офис 813. Свидетельство СРО 0760-2014-2461002003-П-9).

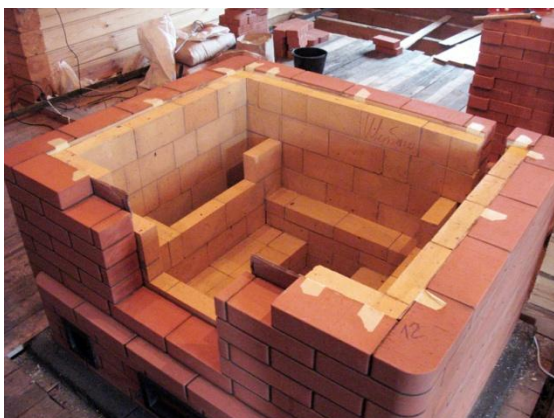
Фото 8. Строительство двенадцатого ряда печи

Для того, чтобы при кладке внутреннего сердечника раствор не попадал в зазор между ним и наружной оболочкой, установлены листы гофрокартона (фото 8), который заполняет этот зазор (листы зафиксированы кусочками липкой). Этот прием позволяет созданию гарантированного зазора между наиболее нагреваемым внутренним сердечником и менее нагреваемой наружной оболочкой. Зазор предназначен для компенсации тепловых расширений сердечника, сопровождающих процесс прогрева печи.

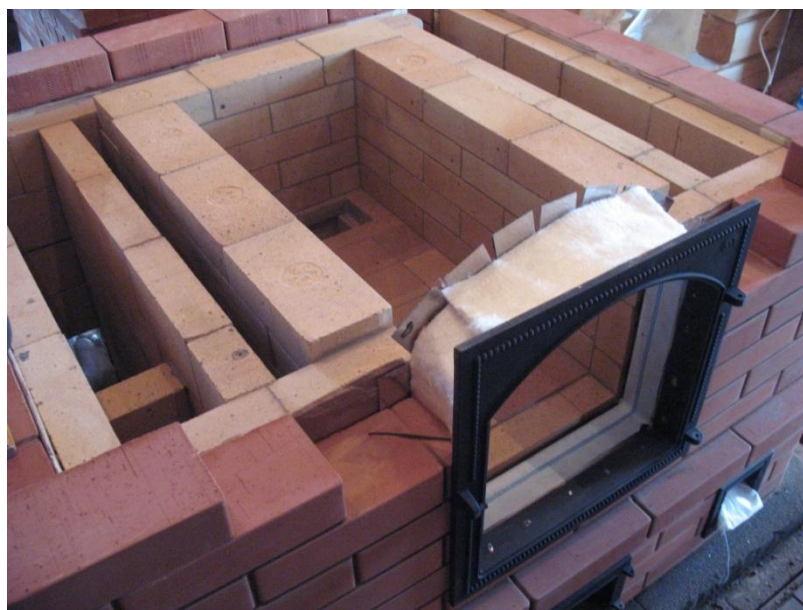
Фото 9. Установка дверцы топки

С этой же целью дверцы печи, подвергаемые интенсивному нагреву в процессе ее эксплуатации, устанавливаются с использованием мягких несгораемых прокладок, которые обеспечивают свободу для расширения чугуна в режиме штатной эксплуатации печи (см. фото9).

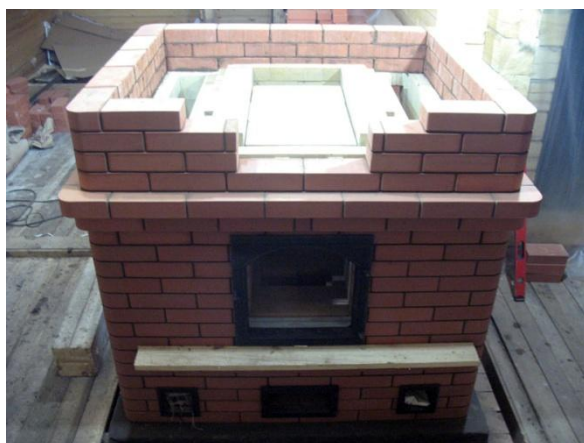
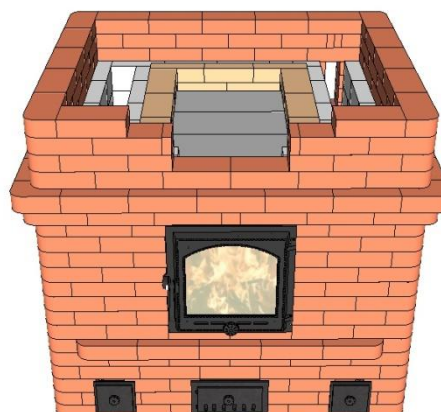
Фото 10. Строительство двадцатого ряда печи

Из приведенных фото видно, что шамотный сердечник нижней печи (тепловое ядро) не передает на наружную оболочку ни весовые нагрузки, ни нагрузки, возникающие от расширения шамотного ядра, возникающие в процессе его нагрева. От печи верхнего этажа часть транзитной трубы, которая видна на фото 11, отделена термокомпенсационной прокладкой.
